“Varadura del Santa María de Luján en la playa El Emir”

21 de Julio de 1965

SANTA MARÍA DE LUJÁN

ACTA DE LA PREFECTURA DEL PUERTO DE MALDONADO

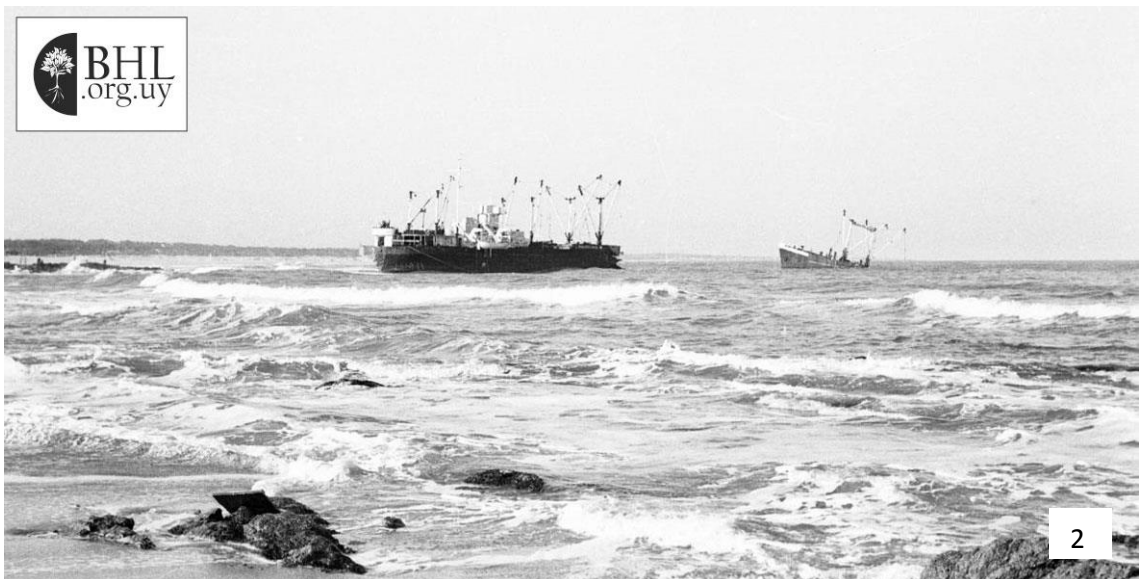
Vista del barco con la popa separada.

El día 11 de septiembre y como consecuencia de otro temporal terminó por quebrarse a la altura de la fisura antes mencionada; la popa quedó a unos seis metros del resto del barco.

El día 11 de setiembre, a consecuencia de otro temporal, el buque terminó por quebrarse: quedó la proa apoyada en el fondo, separada unos 6 metros del resto del casco y unida al mismo por un fanfarrín.

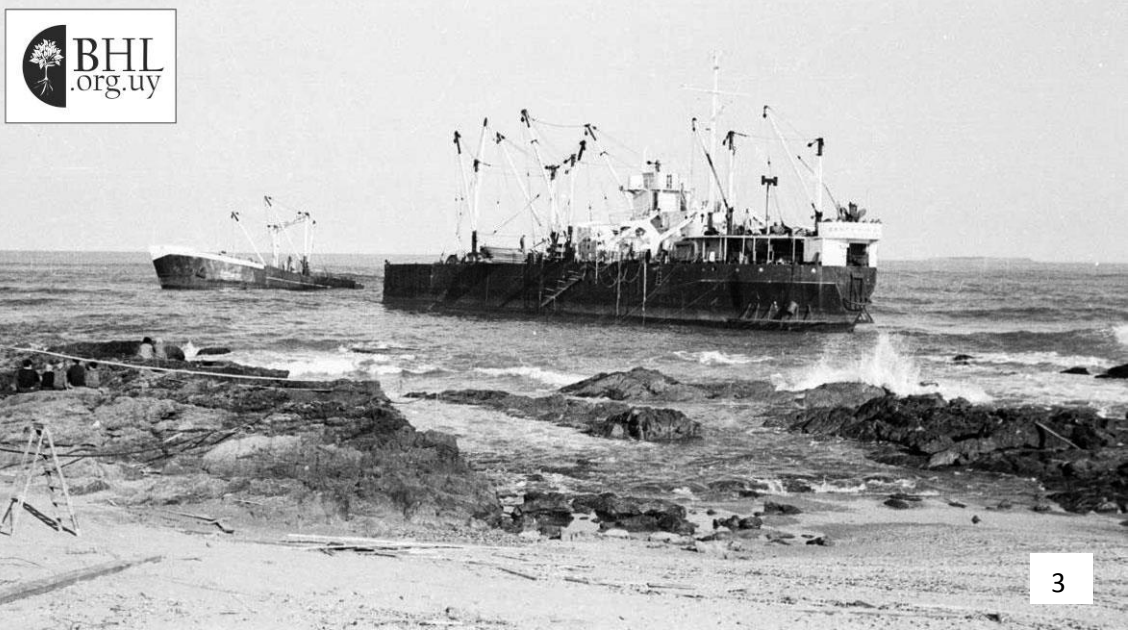
El buque Santa María de Luján que había zarpado pocos días atrás de Porto Alegre con destino a Buenos Aires, en virtud de la niebla cerrada, torció su rumbo hasta encallar a 150 metros de la orilla de la Playa El Emir.

Primer plano desde las rocas.

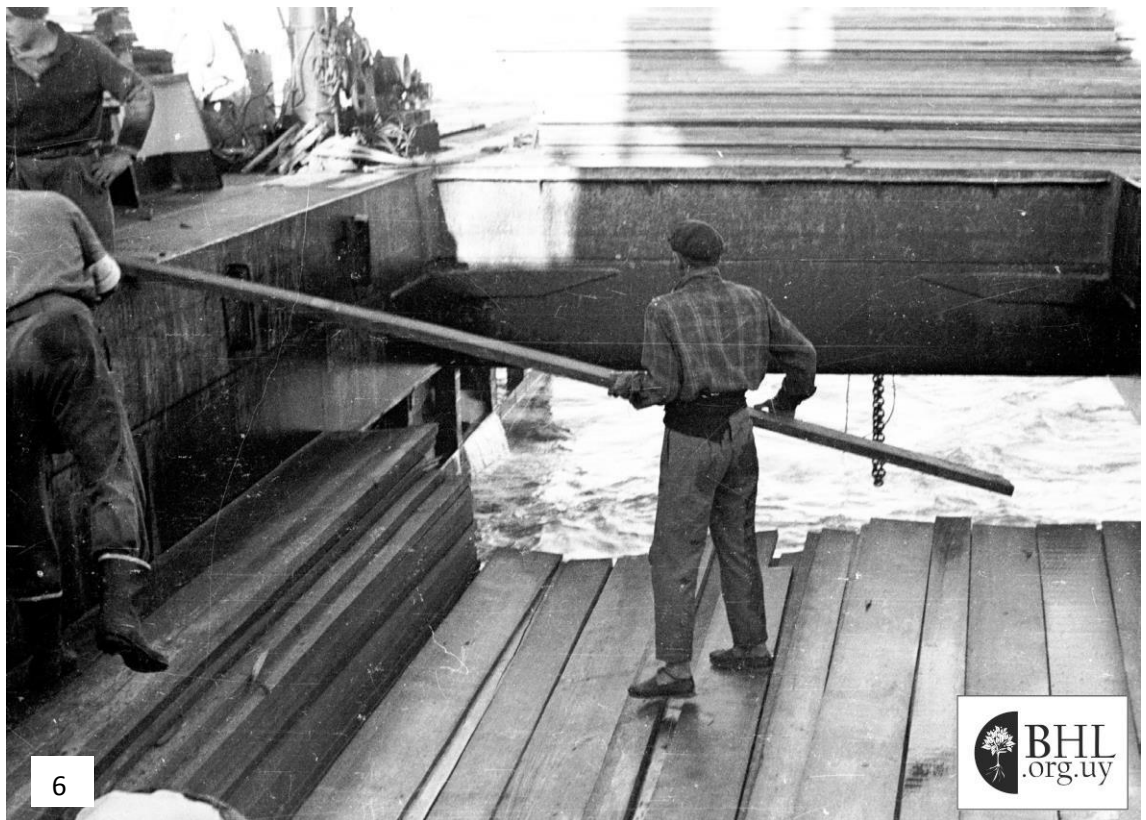
Fotografía tomada en el barco. (Bodega inundada).

A las 23:20 del mismo día 13, tuvo avería en un tanque de combustible y se inundaron los compartimientos de dínamos y máquinas. El barco se encontraba sin energía y estaba utilizando un servicio de radio de emergencia. También presentaba una fisura de banda a banda, a la altura de un tercio de la proa. El día 18 de agosto se desembarcaron 27 tripulantes los que se trasladaron a Montevideo y posteriormente a Buenos Aires; quedó a bordo el Capitán.

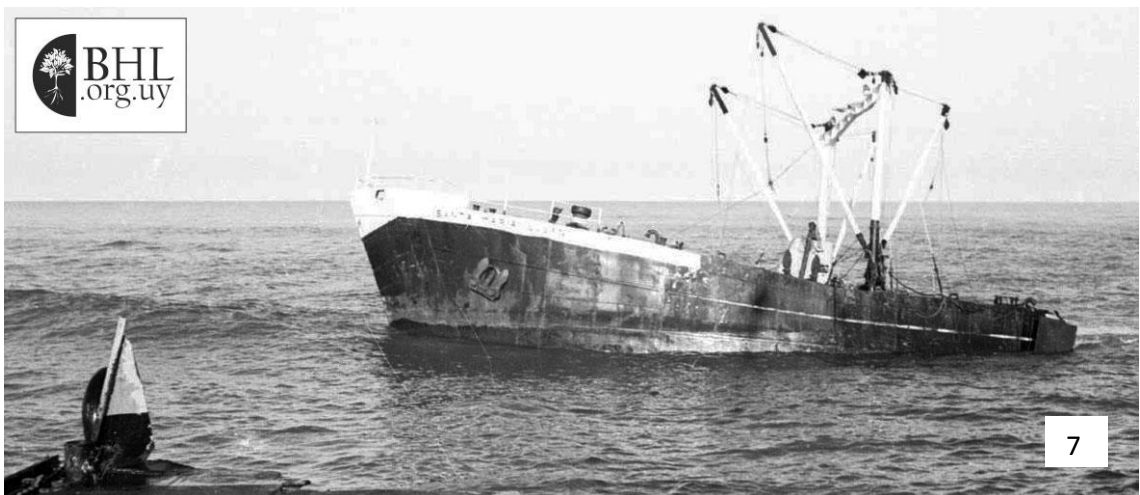
El 6 de agosto se inició la descarga de la madera, tarea que se extendió por varios días. A la semana de iniciados los trabajos, el día 13, y reinando temporal, la marea subió 1,20 metros y se realizó un nuevo intento por zafar de la varadura. Como consecuencia de esta maniobra el buque se inclinó peligrosamente 100° a estribor y no pudo lograrse ningún avance. Debido a la maniobra realizada se inundaron las salas de máquinas y dínamos, constatándose una importante fisura de banda a banda próxima a la popa del buque.

Detalle de la popa, tomado desde el barco.

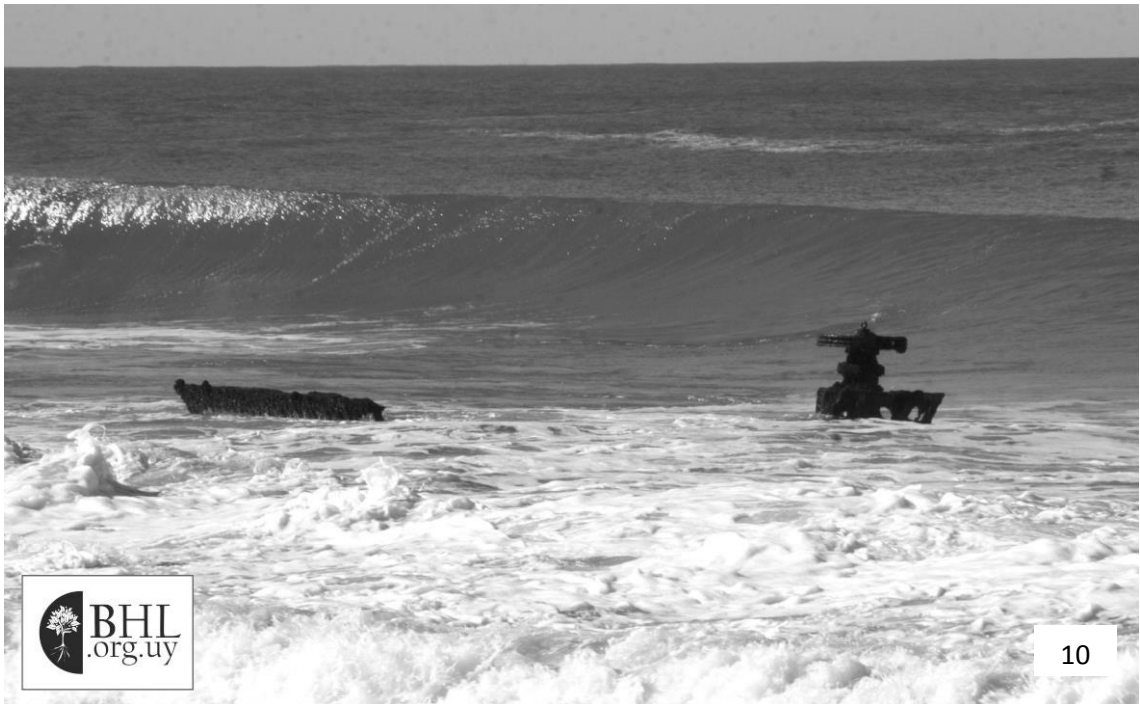
En la playa El Emir aún se ven fragmentos de la estructura del barco y a veces, en días serenos, al bajar la marea alcanza a divisarse parte del casco, mientras en muchas construcciones de Punta del Este y alrededores sobrevive la madera del Santa María de Luján, como legado de aquella madrugada de julio de hace más de cuarenta años.

Restos del barco en 2008.
